INTRODUCTION

Le 17 mai 2016, notre partenaire Gmabe a installé un système Aqua-4D® dans un élevage avicole dans une ferme au Canada.

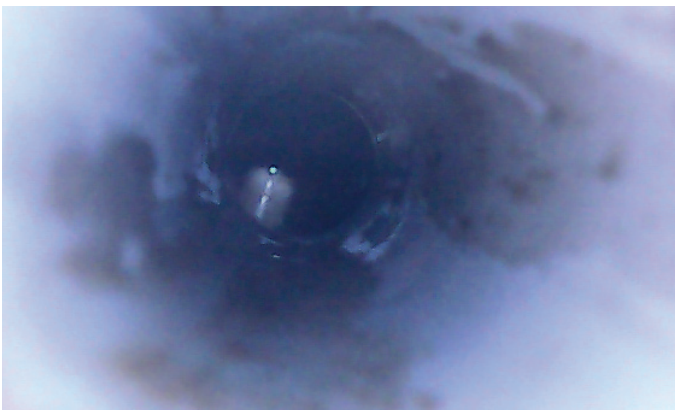
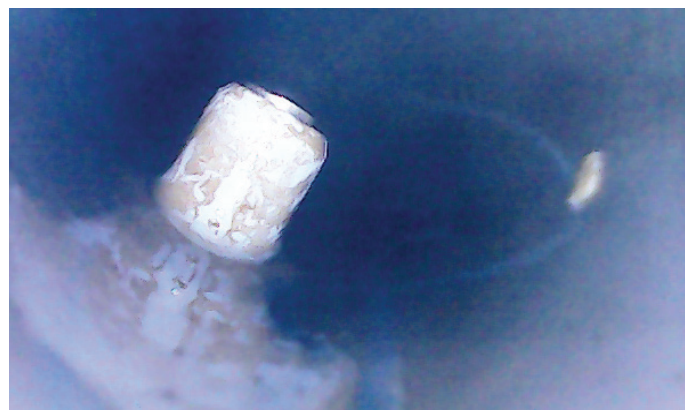
1. Photo de l'intérieur des pipettes après le lavage au Proxyclean le 19 mai 2016

La présence de dépôts organiques est bien visible dans le poulailler "R" malgré le lavage au Proxyclean (Photos du 19 mai 2016)

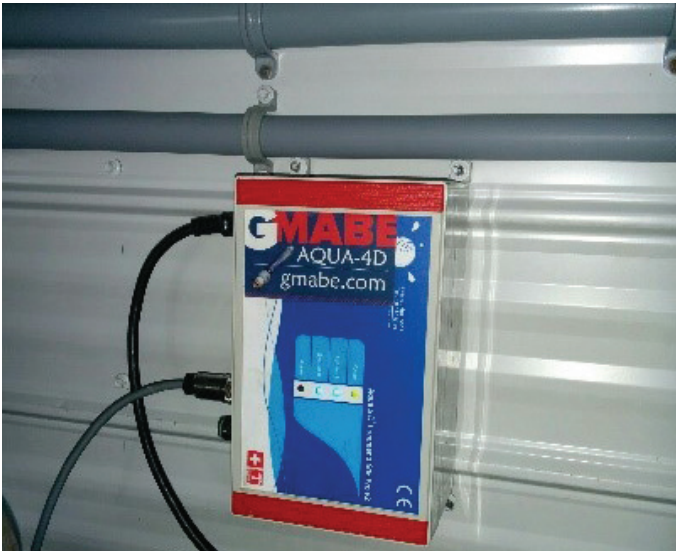
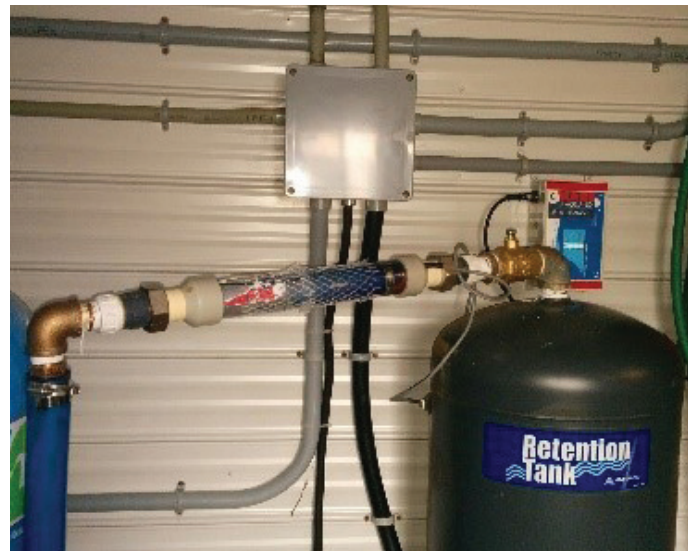
Installation d'un système Aqua-4D® le 17 mai 2016 dans le local technique par notre distributeur Gmabe.
